## Simon kirkko / sakastin portaan uudistaminen, alkutilanne ja suunnitteluvaihe

Sakastin portaan uudistaminen on ollut Simon seurakunnan tehtävälliställä jonossa. Aluehallintovirasto on myös vaatinut portaan turvallisuuden saattamista nykyisten määräysten mukaiseksi, perusteena henkilöturvallisuus. Portaaseen on lisätty väliaikaiset kaiteet, jotta vältetään 3000 euron uhkasakolta. Lisäksi aluehallintovirastolle on ilmoitettu, että portaan uudistustyön suunnittelu on käynnistetty. Suunnitelmista on pyydetty lausunto museovirastolta ja sieltä on saatu puolto hankkeen edistämiseksi 28.4.2023. Lausunnon mukaiset lupapiirustukset ovat valmiit rakennusluvan hakemista varten. Tässä esitetyt näkymäkuvat ovat lupapiirustusten mukaisesta 3D-mallista.

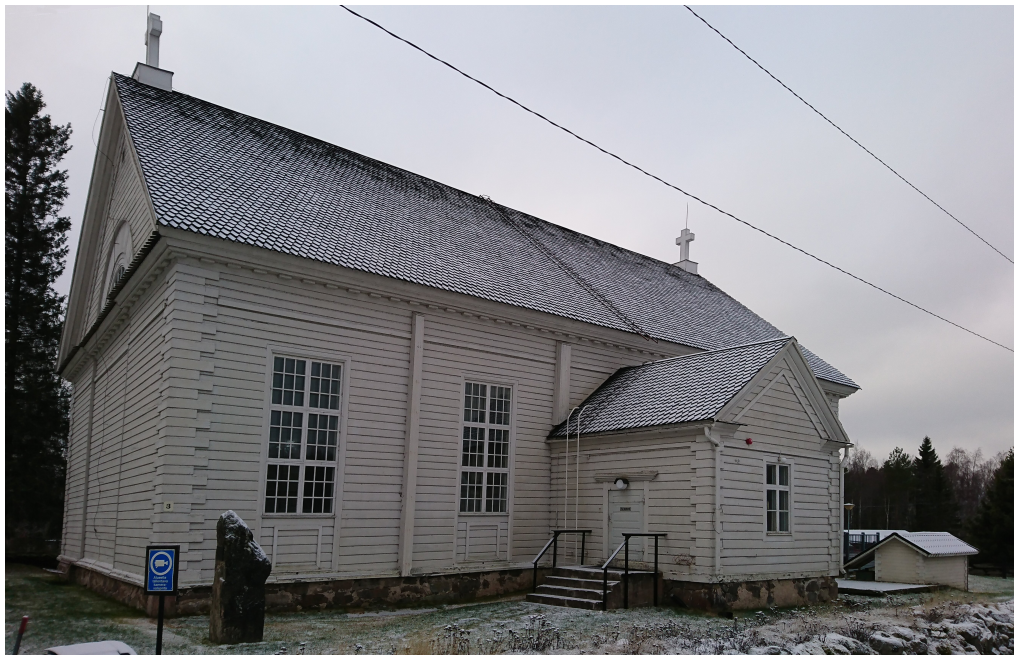
Kirkon pohjoispuoli, sakastin portaissa väliaikaiset kaiteet, kuvattu 10.11.2022

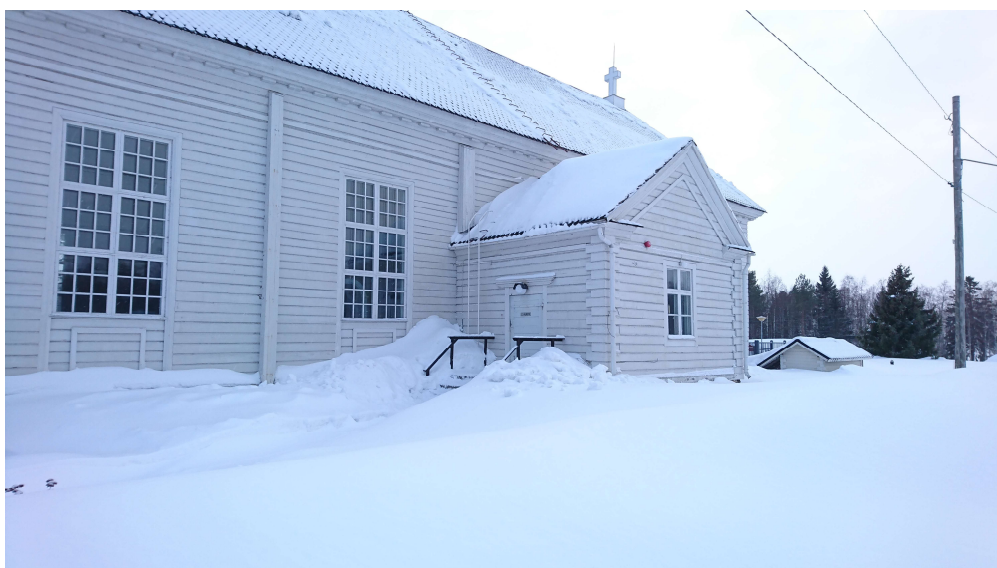
Sakastin itäsivu ja porras, kuvattu 24.3.2023

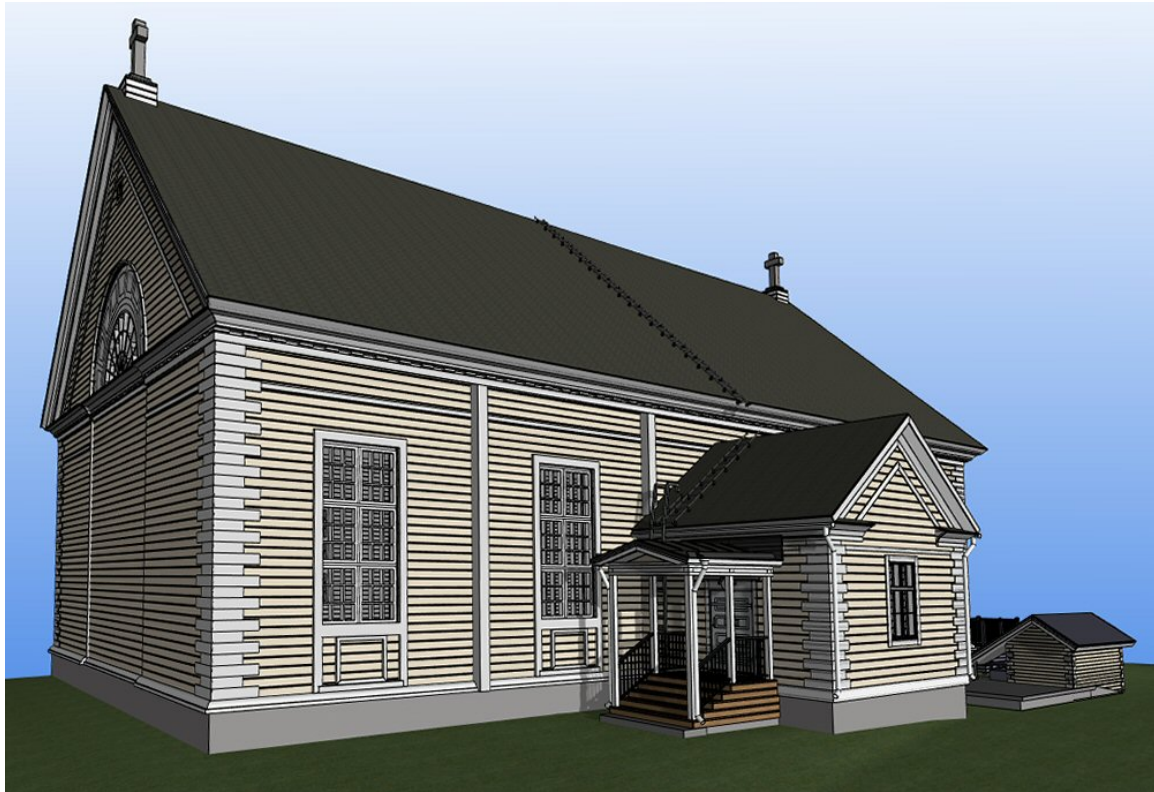
Kirkon pohjoispuoli, ehdotus portaan uudistamisesta; porras määräysten mukainen ja lisäksi ehdotus uudesta katoksesta, joka suojaa porrasta ja portaassa kulkijoita katoilta putoavalta lumelta, jäältä ja vedeltä.

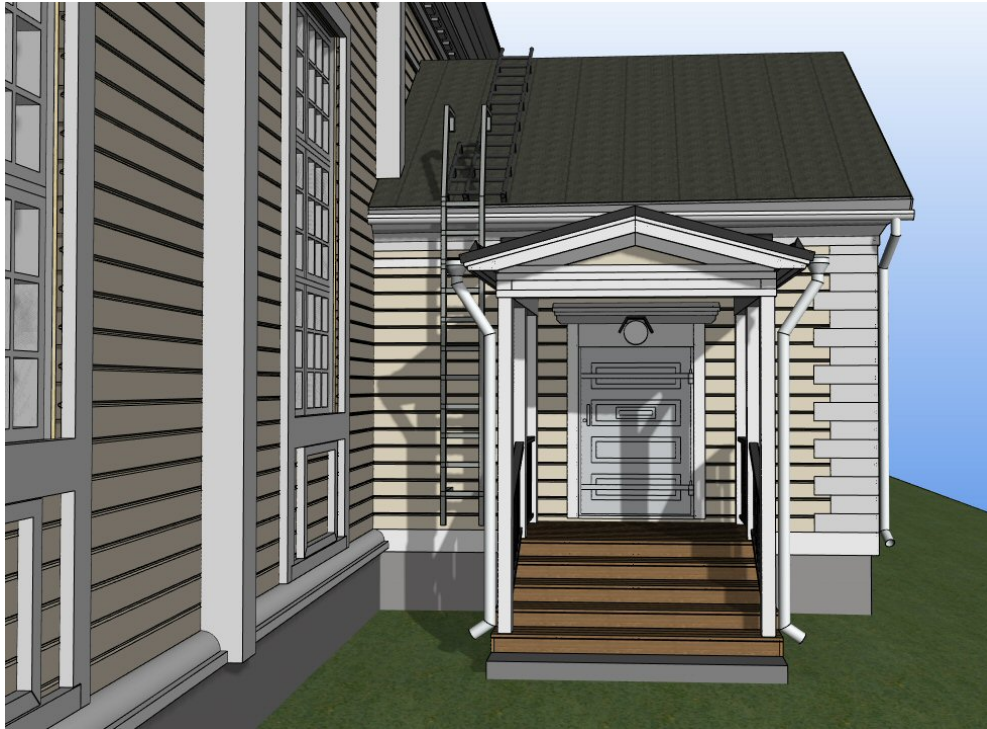
Sakastin katos; leveys niin, että sakastin ovipielet jäävät vielä hyvin näkyville

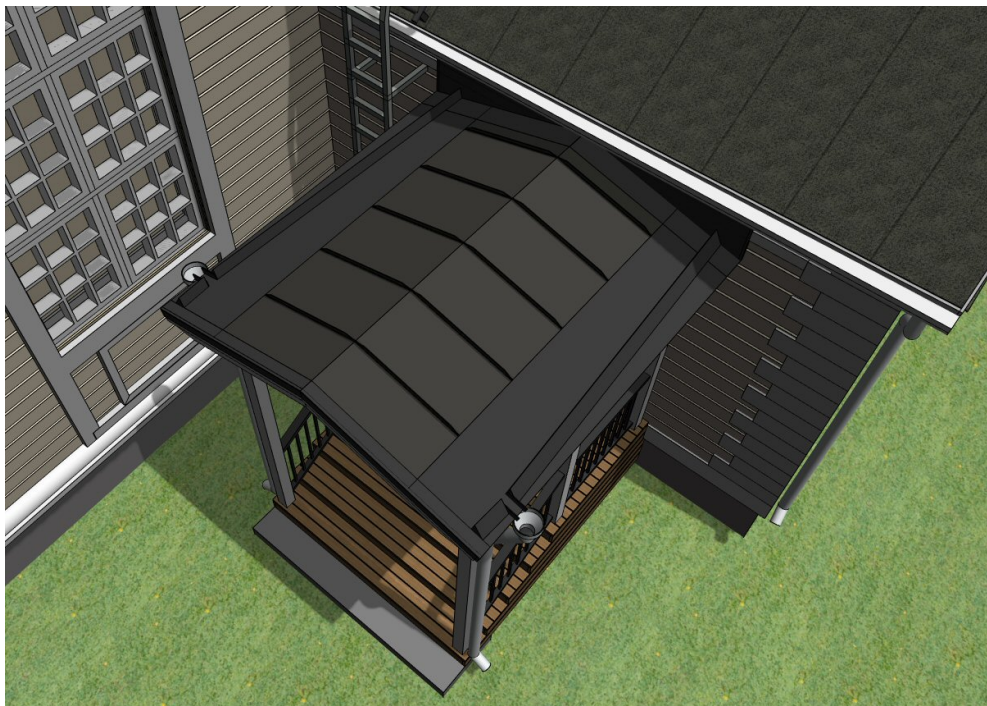
Katos päältä katsottuna
